Modelos BE 1020
BE 1045
BE 1055

Equipo de máxima utilidad para enderezar rápidamente y con la máxima precisión las carrocerías de vehículos dañados. La posibilidad de anclaje permite la reparación de la zona siniestrada sin perjudicar las partes dañadas.

Modelos
BE 1020 - BE 1045 - BE 1055
ACCESORIOS DEL BANCO DE ESTIRADO

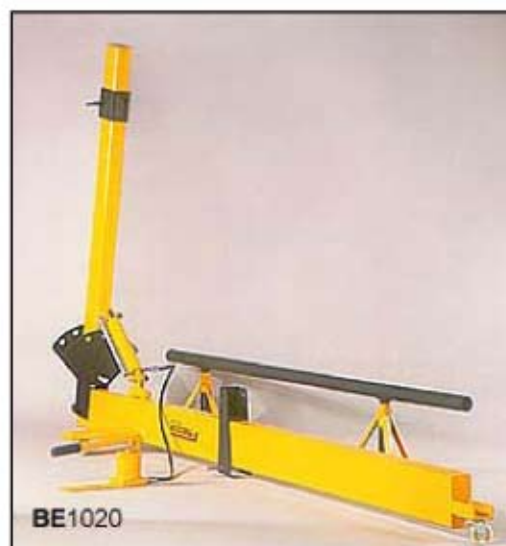
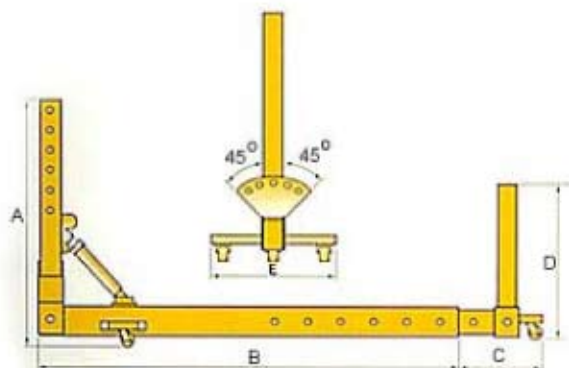
Datos Técnicos		BE1020	BE1045	BE1055
A	mm.	1.770	1.660	1.660
B	mm.	3.130	3.600	3.600
Cmáx.	mm.	--	2.080	2.080
D	mm.	--	1.140	1.140
E	mm.	720	750	750
